Schäden an Wärmedämmverbund-Systemen (WDVS) durch Graffiti und Lösemittel

Graffiti-Guard
Graffiti-Entfernung & -Schutz

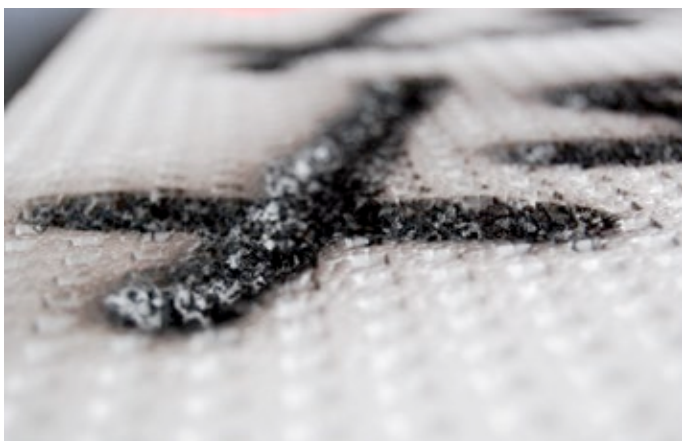
Abb. 3: Vorversuch, Farbspray auf Polystyrol

In den beiden Vorversuchen wurden zunächst zwei unbehandelte Polystyrol-Platten ohne Putzschicht verwendet. Die erste Dämmplatte wurde direkt mit lösemittelhaltigen Farbsprays besprüht, um generell eine schädigende Wirkung nachzuweisen. Die in den Farbsprays enthaltenen Lösemittel reagierten alle sofort mit dem Polystyrol und zerstörten den Dämmstoff bis zu einer Tiefe von 0,7 bis 2,2 cm (Abb. 3).

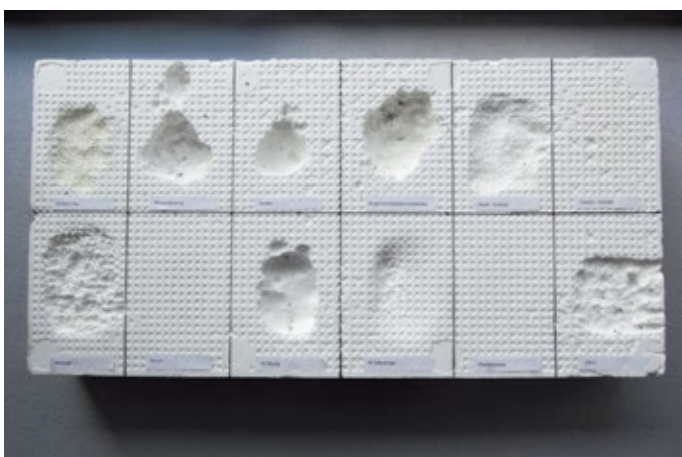
Abb. 4: Vorversuch, Graffiti-Entferner auf Polystyrol

Aufgebracht wurden 20-25 ml des jeweiligen Graffiti-Entferners bzw. Farblösemittels. Die Graffiti-Entferner und Farblösemittel reagierten teilweise sofort und sehr heftig mit dem Polystyrol und zerstörten den Dämmstoff bis zu einer Tiefe von 9,1 cm (Abb. 4). Bei einigen Lösemitteln trat eine Reaktion bzw. schädigende Veränderung des Polystyrol erst mehrere Stunden nach dem Auftragen auf (Abb. 4). Die Tests wurde bei Sonnenschein (7 Stunden, 21-23 C°) durchgeführt.

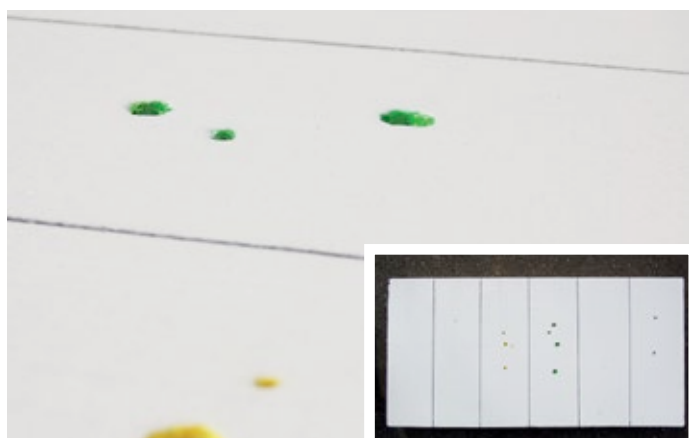
Wie bereits in den Vorversuchen ermittelt, reagierten die in den Farbsprays enthaltenen Lösungsmittel durch die Putzschicht hindurch mit dem Polystyrol der Dämmschicht. Der Dämmstoff wurde punktuell bis zu einer Tiefe von 2,3 cm (Abb. 8) durch das in den Farbsprays enthaltenen Lösungsmittel zerstört.

Abb. 8: Punktuelle Schäden durch Farbspray-Lösemittel

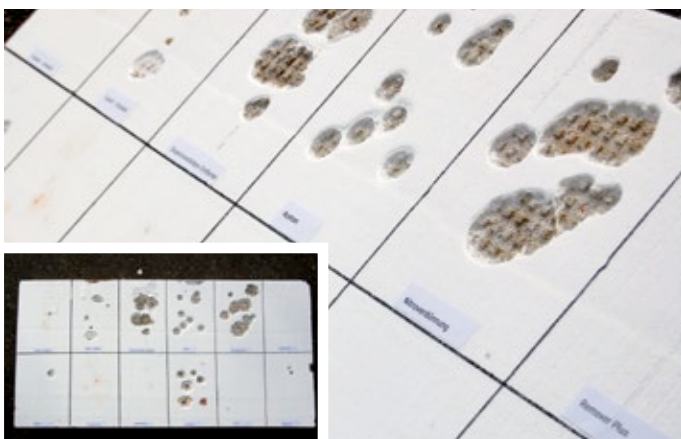
Abb. 11: Schadensbild nach Graffiti-Entfernung mit Lösemitteln

Wie bereits in den Vorversuchen ermittelt, reagierten auch in diesem Versuch die enthaltenen Lösemittel durch die Putzschicht und das aufgebrachte Graffiti hindurch mit dem Polystyrol der Dämmschicht. Der Dämmstoff wurde punktuell, teilweise auch großflächig bis zu einer Tiefe von 6,4 cm durch das in den Graffiti- und Farblösemittel enthaltenen Lösemittel zerstört [Abb. 11].

Wie bereits im Vorversuch war hierbei auffällig, dass die in den Baumärkten erhältlichen Graffiti- und Farblösemittel den größten Schaden an der Polystyrol-Dämmung anrichten.

In den durch Graffiti oder unsachgemäße Graffiti-Entfernung entstehenden, teilweise sehr großen Hohlräume, kann sich nun Kondenswasser sammeln. Die Dämmstoffe bzw. Fassaden werden somit durch Feuchtigkeits- und Frostschäden weiter zerstört.

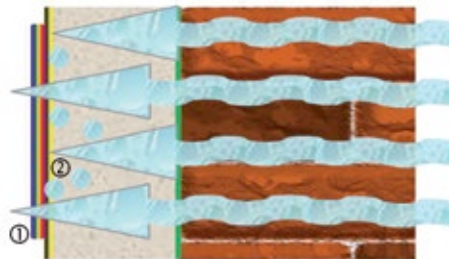
Neben der aggressiven Zersetzung ist auch die Durchfeuchtung ein typischer Folgeschaden, der durch Graffiti entstehen kann. Das großflächige Auftragen von Spraylacken führt zu einer mangelhaften oder gänzlich verhinderten Diffusion und zu einer Ansammlung von Feuchtigkeit. Die notwendigerweise nach außen abdampfende Feuchtigkeit wird auf diese Weise in der Fassade eingeschlossen (Abb. 12). Dadurch werden nicht nur Risse und Abplatzungen hervorgerufen, es kann auch zu einer Durchfeuchtung der Bauteile kommen. Hierdurch wird der Wärmedurchgangswiderstand erheblich vermindert und die Wärmedämmung in ihrer Effizienz beeinträchtigt. Dies wiederum kann bei großflächigen Graffiti auch zu Schimmelbildung im Wohnbereich führen.

Abb. 12: Geminderte Diffusion durch Graffiti

- 1 Graffiti-Sprayfarbe (Lack)
- 2 Ansammlung von Feuchtigkeit

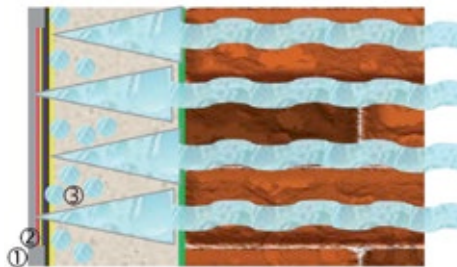
Nicht geeignet zur dauerhaften und substanzerhaltenden Reinigung ist das einfache Überstreichen der Graffiti, da die Dampfdiffusion weiter gemindert oder gänzlich verhindert wird, und es zu den oben genannten Schäden kommen kann (Abb. 13).

Abb. 13: Geminderte Diffusion durch Graffiti und Fassadenfarbe durch Überstreichen

- 1 Fassadenfarbe
- 2 Überstrichene Graffiti-Sprayfarbe (Lack)
- 3 Erhöhte Ansammlung von Feuchtigkeit

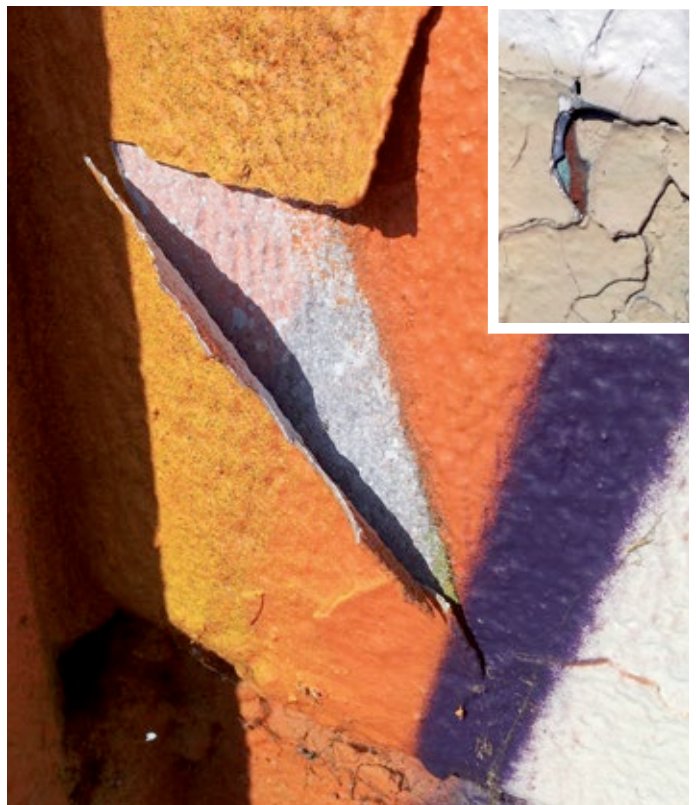
Die in der Fassade oder im Dämmmaterial vorhandene oder eindringende Feuchtigkeit wird bei Frost zu einem Volumenvergrößerer und hat eine enorme Sprengkraft. Das heißt, Feuchtigkeit in den Poren oder Rissen wird zu Eis und sprengt weitere Risse in das Material (Abb. 14). Die Fassade wird so kontinuierlich geschädigt.

Abb. 14: Schäden durch Frost und Feuchtigkeit

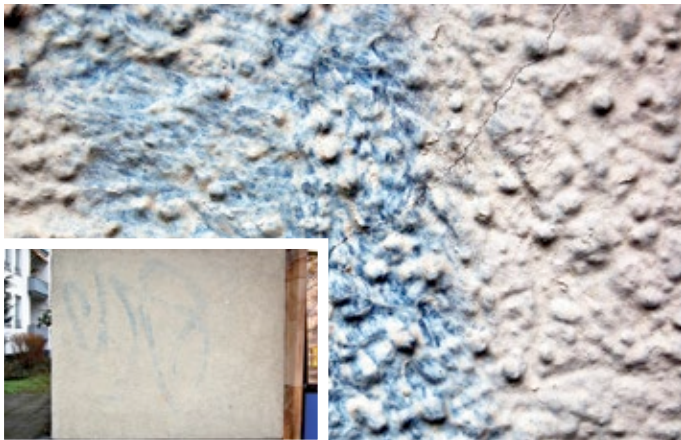
Abb. 15: Durchschlagen von Farbschatten bei Überstreichen

Beim Durchschlagen von Farbschatten wandern die durch die Fassadenfarbe reaktivierten Farbpigmente des Graffiti wieder durch die aufgebrauchte Farbe hindurch an die Oberfläche und bilden einen Farbschatten des darunter liegenden Graffiti [Abb. 15].

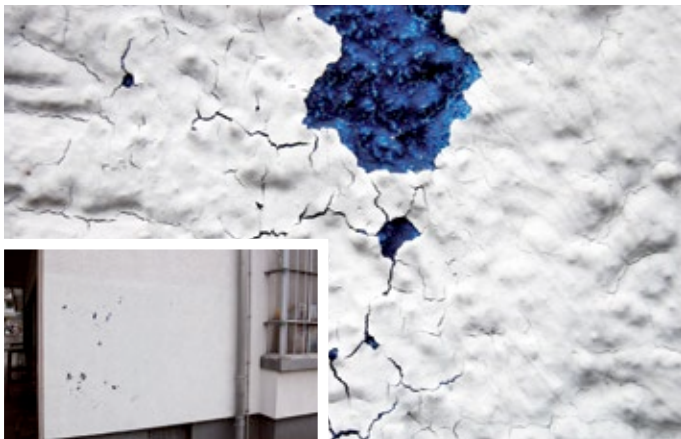
Abb. 16: Abplatzen der Fassadenfarbe bei Überstreichen

Ferner kann es aufgrund der mangelnden Haftung der Fassadenfarbe auf der geschlossenen Oberfläche des Graffiti-Farbsprays (Lack) zur Abplatzung kommen [Abb. 16].

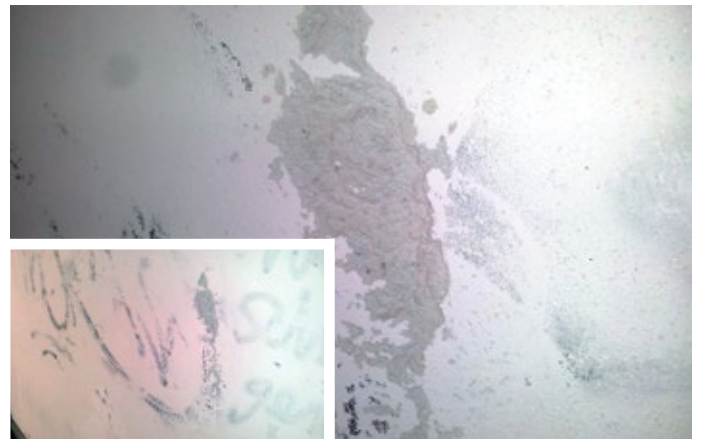
Abb. 17: Schäden an Putzschicht durch Wasser-Hochdruck

Als angemessene Verfahren zur Reinigung kommen trockene oder Heißwasser- bzw. Dampfverfahren in Betracht. Auch hierbei können aber bei unsachgemäßer Vorgehensweise weitere Schäden provoziert werden. So etwa, wenn bei den zum Einsatz kommenden Strahlverfahren mit zu hohem Druck gearbeitet wird. Im Extremfall entstehen dann Löcher in der Fassade [Abb. 17] – was immer eine Vergrößerung des Schadens und somit der Reparaturkosten bedeutet.

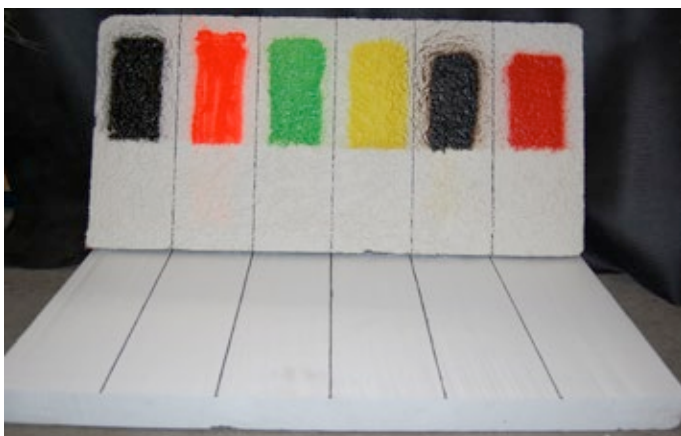
Abb.22: Keine Schäden an Polystyrol-Dämmung

Der Schutzlack wurde gemäß Herstellerangaben auf die Putzschicht aufgebracht und im Anschluss, mit Buntsprühlacken, wie in den beiden o.g. Versuchen versehen (Abb. 20). Nach 24 Stunden wurden die aufgetragenen Graffiti-Farben mit den zum Anti-Graffiti-Schutzsystem gehörenden Graffiti-Reinigern entfernt. Selbst die Putzschicht und Fassadenfarbe blieb nach der Reinigung erhalten und das Graffiti wurde zu 98 % entfernt (Abb.21). Der Schichtschnitt (Dicke: 2 cm) zeigte keine Schädigung der Polystyrol-Dämmung (Abb. 22).

Sollte sich im Rahmen der Gefahrenanalyse eine Bedrohung des Objektes herausstellen, ist es sinnvoll, die Fassade mit einem präventiven Anti-Graffiti-Schutzsystem zu versehen. Durch den vorbeugenden Schutz soll ein Eindringen von Lösemittel in den Untergrund weitestgehend verhindert werden.
