Schäden an Wärmedämmverbund-Systemen (WDVS) durch Graffiti und Lösemittel

Graffiti-Guard
Graffiti-Entfernung & -Schutz

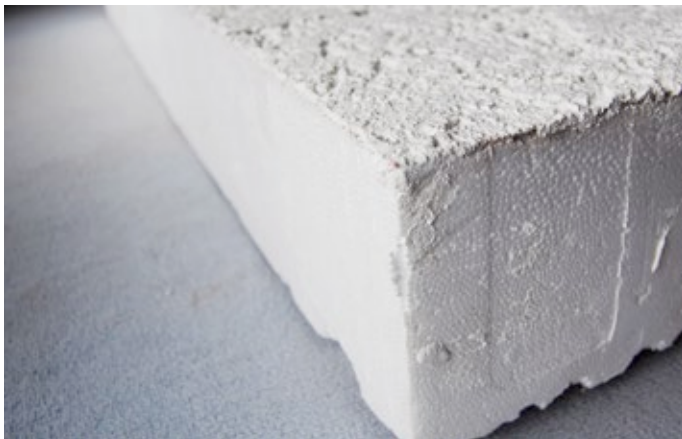
Abb. 2: Probenmaterial – WDVS

Zum Testen wurden die bei der Wärmedämmung häufig verwendeten Polystyrolplatten (Dicke: 14 cm) als Wärmedämmmaterial genommen. Diese wurden gemäß dem WDVS-Aufbau von Abb. 1 nach DIN 55699 verputzt. Die Schichtdicke des Putzes und Armierungsmörtels mit Gewebe betrug im Mittel ca. 3,4 – 3,8 mm. Anschließend wurden die frisch verputzten Platten über einen Zeitraum von 90 Tagen zur Aushärtung der Putzschicht getrocknet (Abb.2).

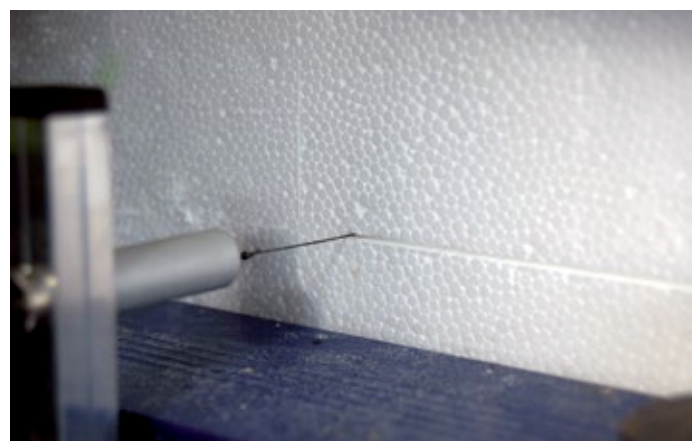
Abb. 5: Hauptversuch, Arbeiten mit Styropor-Schneider

In den Hauptversuchen wurde auf einem Wärmedämmverbund-System gemäß dem Aufbau von Abb. 1 getestet. Die Testflächen wurden vermessen, unterteilt und Farbsprays sowie Graffiti-Entferner und Lösemittel wie im Vorversuch aufgebracht. Anschließend wurde das Polystyrol der Dämmschicht von hinten scheinweise mit einem Styroporschneider abgetragen, um Schäden durch die Lösemittel im Untergrund sichtbar zu machen (Abb. 5).

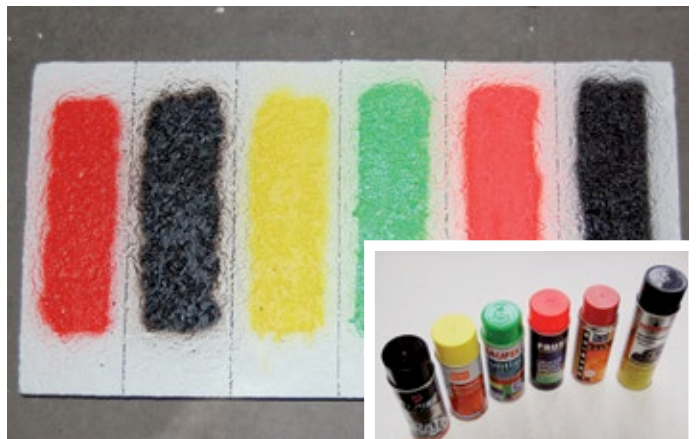
Abb. 6: Testfläche und aufgebrachte Farbsprays

Die Testfläche wurde vermessen, unterteilt und Buntsprühlacke verschiedener Hersteller sowie Unterbodenschutz auf die Putzschicht aufgebracht (Abb. 6). Die Testplatte wurde dann 24 Stunden zum Einwirken und Trocknen bei ca. 18 Grad gelagert. Anschließend wurde das Polystyrol der Dämmschicht von hinten scheibenweise abgetragen, um Schäden durch die Farbsprays im Untergrund sichtbar zu machen. Die Schichtdicke des letzten Schnitt mit Putz betrug 1,5 cm (Abb. 7).

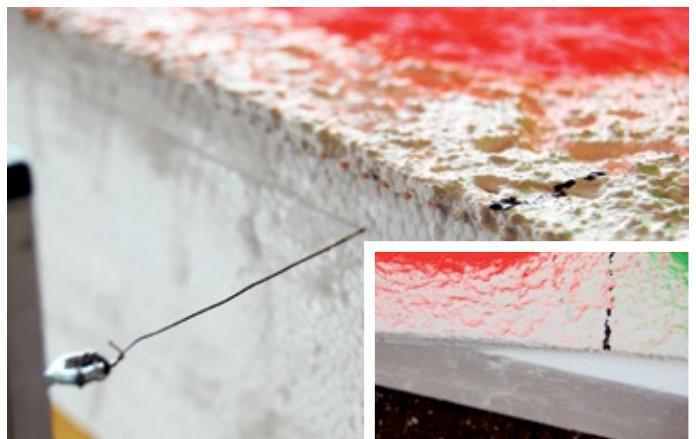
Abb. 7: Schichtschnitt der Polystyrol-Dämmung

Wie bereits in den Vorversuchen ermittelt, reagierten die in den Farbsprays enthaltenen Lösungsmittel durch die Putzschicht hindurch mit dem Polystyrol der Dämmschicht. Der Dämmstoff wurde punktuell bis zu einer Tiefe von 2,3 cm (Abb. 8) durch das in den Farbsprays enthaltenen Lösungsmittel zerstört.

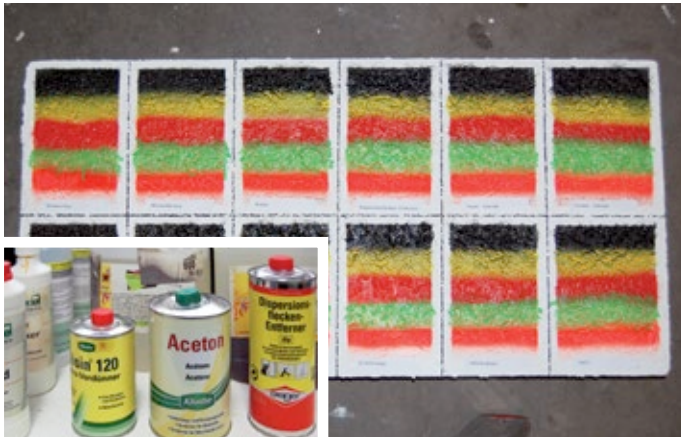
Abb. 9: Testfläche und verwendete Graffiti- und Farb-Entferner

Die Testfläche wurde vermessen und in 12 Testbereiche für verschiedene Graffiti-Entferner und im Baumarkt erhältliche Farblösemittel unterteilt und beschriftet [Abb. 9]. Die bereits im Versuch 1.1. verwendeten Buntsprühlacke verschiedener Hersteller und Unterbodenschutz wurden auf die Putzschicht aufgebracht. Die Testplatte wurde dann 24 Stunden zum Einwirken und Trocknen bei ca. 18 Grad gelagert. Es wurden dann 20-25 ml des jeweiligen Graffiti-Entfernens bzw. Farblösemittels gemäß Anwenderhinweis des Herstellers aufgebracht. Nach den entsprechenden Einwirkzeiten (max. 10 Min.) wurde die Reaktion mit Wasser unterbrochen. Anschließend wurde das Polystyrol der Dämmschicht von hinten scheibenweise abgetragen, um Schäden durch die Lösemittel im Untergrund sichtbar zu machen [Abb. 10]. Die Schichtdicke des letzten Schnittes mit Putz betrug 2,5 cm.

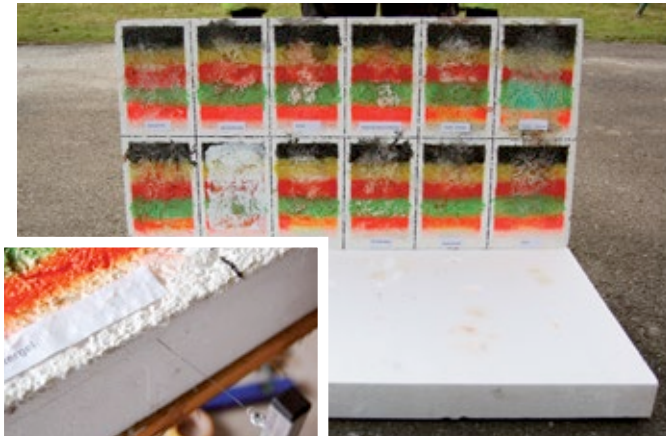
Abb. 10: Testfläche mit Graffiti-Entferner und Schichtschnitt

Wie bereits im Vorversuch war hierbei auffällig, dass die in den Baumärkten erhältlichen Graffiti- und Farblösemittel den größten Schaden an der Polystyrol-Dämmung anrichten.

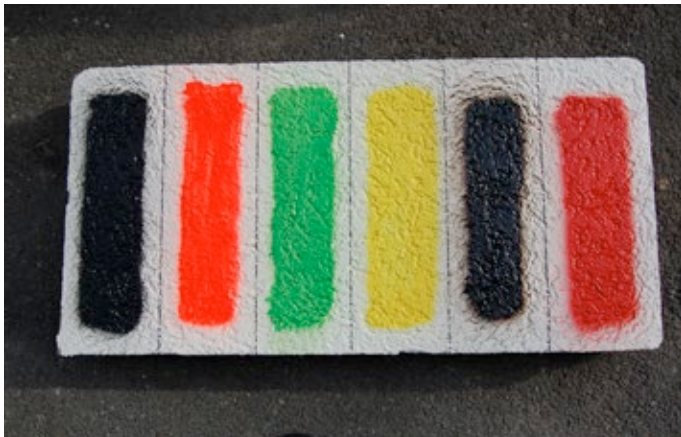
Abb.20: Sprühlackfarbe auf Anti-Graffiti-Schutzsystem

Der Schutzlack wurde gemäß Herstellerangaben auf die Putzschicht aufgebracht und im Anschluss, mit Buntsprühlacken, wie in den beiden o.g. Versuchen versehen (Abb. 20). Nach 24 Stunden wurden die aufgetragenen Graffiti-Farben mit den zum Anti-Graffiti-Schutzsystem gehörenden Graffiti-Reinigern entfernt. Selbst die Putzschicht und Fassadenfarbe blieb nach der Reinigung erhalten und das Graffiti wurde zu 98 % entfernt (Abb.21). Der Schichtschnitt (Dicke: 2 cm) zeigte keine Schädigung der Polystyrol-Dämmung (Abb. 22).
